SCHEMA DIRECTEUR D'ASSAINISSEMENT

COMMUNE DE CALVISSON

RAPPORT – MARS 2016

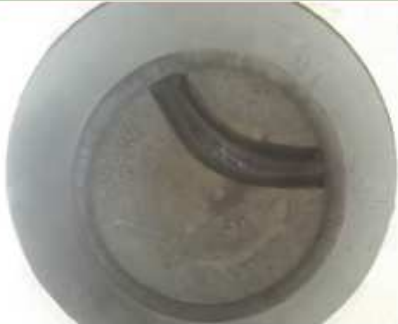
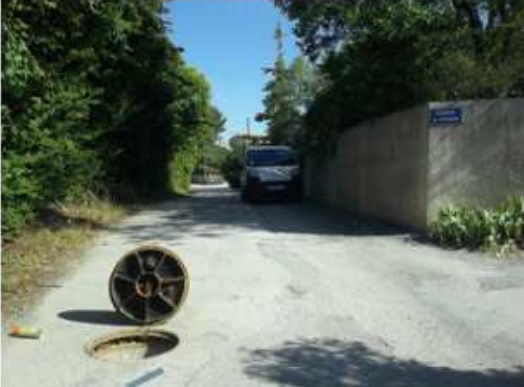
Exemple de fiche descriptive des regards de visite – RV n°72

Schéma Directeur d'Assainissement Commune de Calvisson Réseaux d'eaux usées		RV N° 72 Séparatif eaux usées (HY34 E0013)		
Désignation	Ouvrage visité	Type d'ouvrage	Regard de visite simple			
Altimétrie	Cote tampon NGF : NR m	Profondeur : 1,89 m	Cote radier NGF : NR m			
Planimétrie	X = 795662.97		Y = 6301820.27			
Adresse						
Photo intérieure	caractéristiques des canalisations

Collecteur	Angle	Géométrie	Nature	FE/TN	FE/NGF
	1:Arrivée I	325 °	Ø200	PVC	1,89 m	NR m
	8:Exutoire I	86 °	Ø200	PVC	1,89 m	NR m
Photo extérieure	Localisation

Observations sur les collecteurs						
1						
8						
Debit eau claire parasite (QECP)	NR l/s					
Observations sur la cunette						
Observations sur le regard						
Travaux proposés

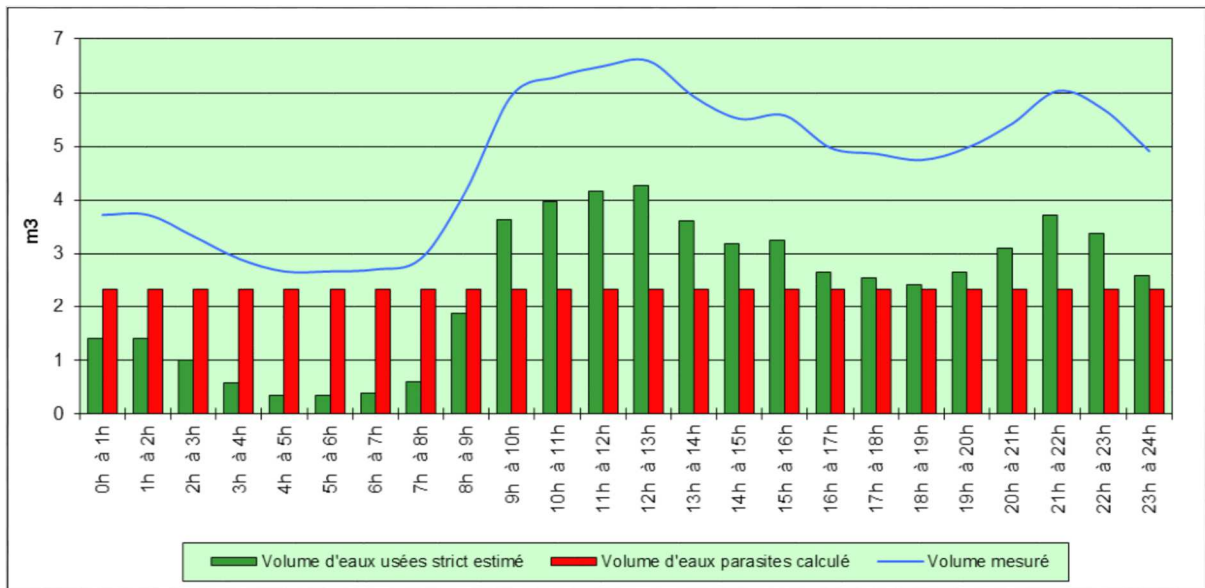
Exemple de mesure d'ECPP : Point de mesure n°4 – Route de la Cave, Calvisson

A titre d'exemple, le graphique ci-après illustre l'impact d'intrusions d'eaux claires parasites permanentes sur le flux quotidien d'effluents domestiques arrivant à la station d'épuration.

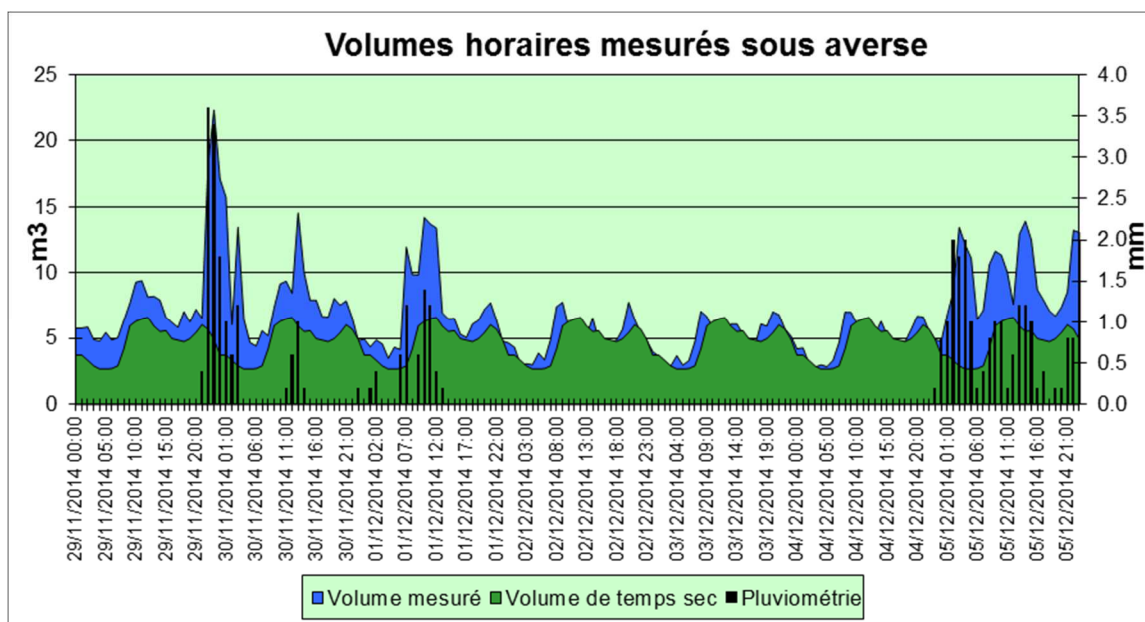
Exemples de mesure ECPM : Point de mesure n°4 – Route de la Cave, Calvisson

Le graphique ci-après illustre l'impact d'un évènement pluvieux sur un réseau d'assainissement. La courbe en vert représente les variations de flux quotidien d'effluent domestique, tandis que la courbe en bleu correspond au surplus de débit généré par une pluie. L'histogramme noir indique la pluviométrie horaire.

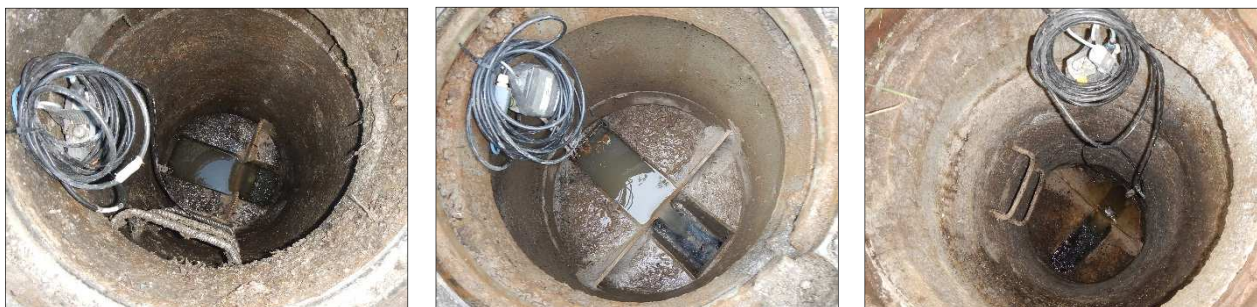
Exemples de points de mesure sur le système d'assainissement de Calvisson

Il a donc été installé des débitmètres sur le réseau et un pluviographe, durant une période de quatre mois. Leur localisation est précisée dans le chapitre de présentation des résultats.

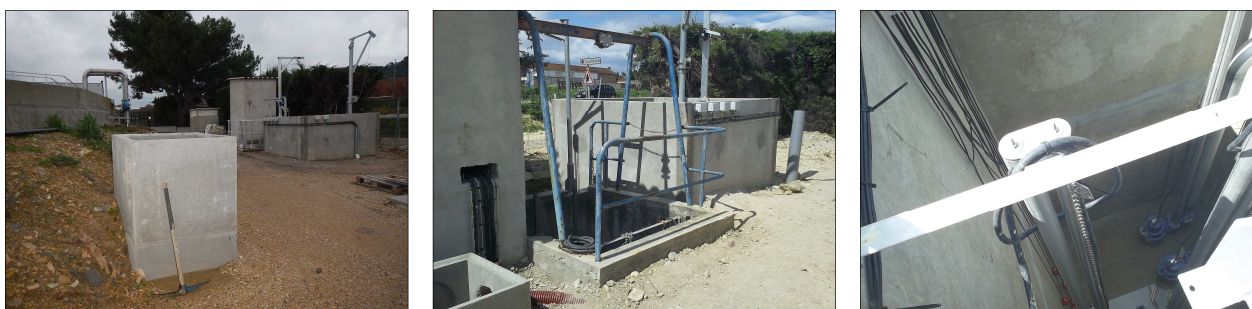
Poste de relevage et bassin d'orage ancienne station d'épuration Calvisson

Le poste de refoulement « ancienne STEP », dont le volume utile est de 1 m³, est équipé d'un déversoir d'orage et de deux groupes de pompage :

- 2 pompes de temps secs (Q = 137 m³/h) qui relèvent au quotidien les eaux usées vers la nouvelle station d'épuration
- 2 pompes de temps de pluie (Q = 100 m³/h) qui relèvent par temps de pluie les eaux en surplus vers le bassin d'orage

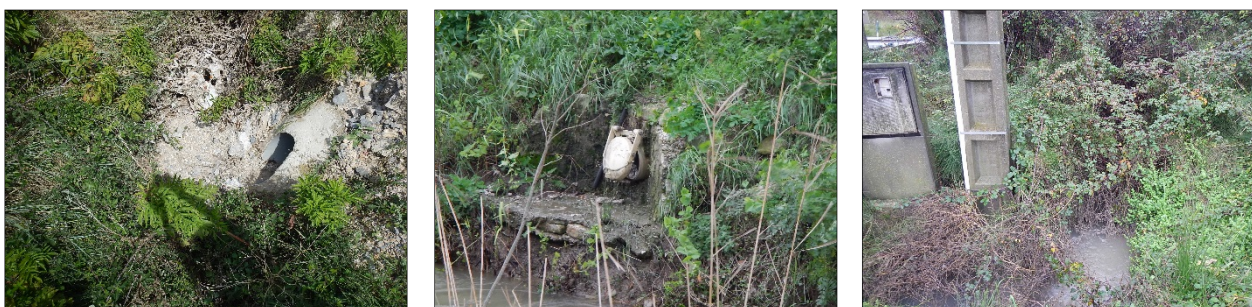
Rejets au milieu naturel des postes de relèvement : amont STEP village, ancienne STEP, Poissonnier

- Le déversoir d'orage du regard (Rv816) de la rue de l'Herboux
- Les déversoirs d'orage des 3 postes de relèvement (PR)
- La station d'épuration de Calvisson

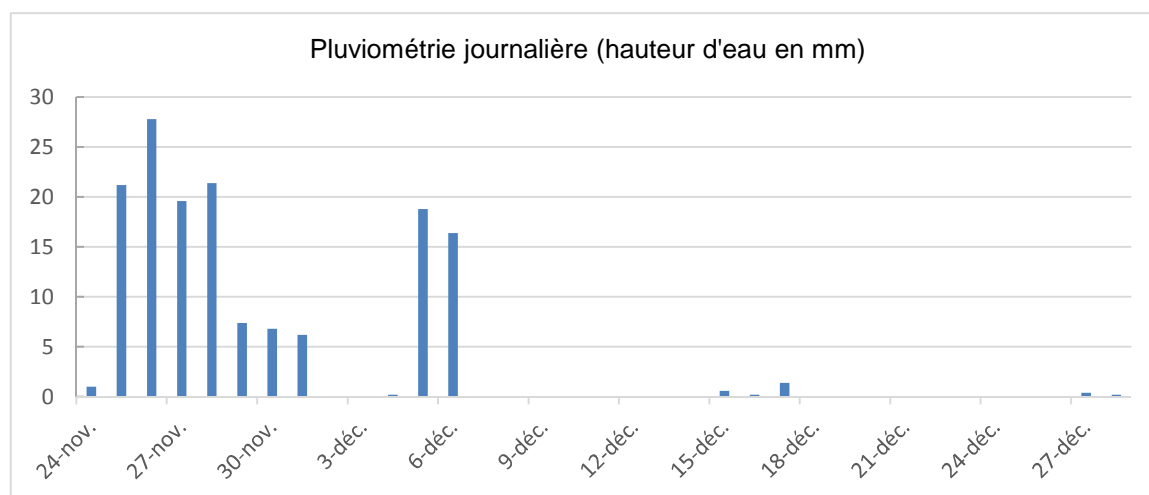
La campagne de mesures de débits en réseaux a également fait l'objet d'un suivi des précipitations. Un pluviographe à auget (basculement 0,2 mm) a été installé au niveau de l'ancienne station d'épuration du village de Calvisson. Le graphique suivant présente l'apparition des phénomènes pluvieux durant la campagne de mesures.

Au cours de la période de mesures le cumul pluviométrique s'élève à 152 mm. **6 épisodes pluvieux significatifs** ont ainsi été recensés :

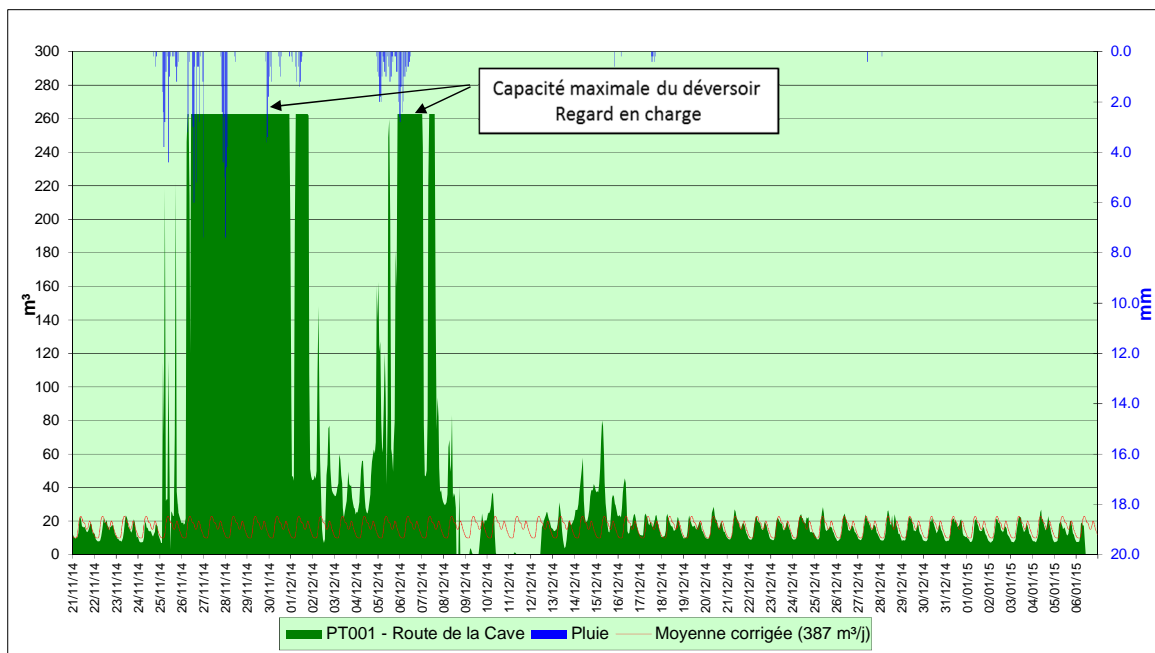
Le graphique du village de Calvinsson illustre les débits mesurés au niveau de l'un des regards de visite en amont de la station d'épuration au cours de la campagne de mesures (point de mesure n°1). La courbe moyenne de débits de temps sec est reportée en rouge, ainsi que les précipitations enregistrées en bleu :

Les réseaux présentent une réponse très significative au temps de pluie. Cela confirme que certains tronçons séparatifs des réseaux d'assainissement contribuent aux apports de temps de pluie.

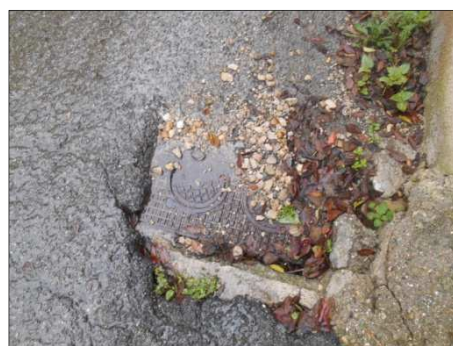
Globalement le réseau d'assainissement de la commune draine fortement les eaux de pluie avec des débits importants (cf. les photos ci-dessous).

La localisation et l'analyse précise des anomalies sera détaillée en « Partie E – Investigations complémentaires » par la synthèse des tests à la fumée.

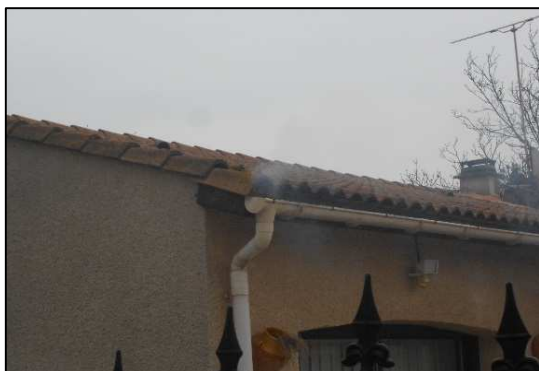
Anomalie sur une gouttière

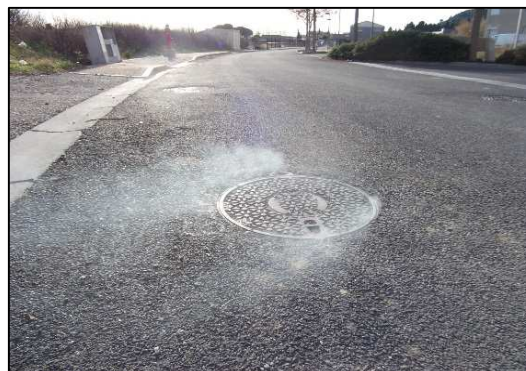
Anomalie sur un regard de visite

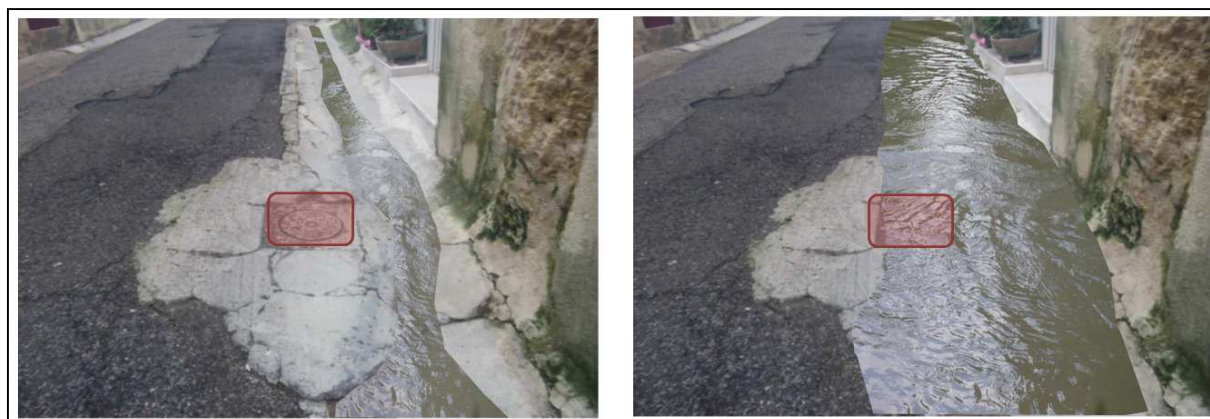
Lors de ces périodes critiques, les volumes d'eaux parasites intrusifs peuvent être multipliés par des facteurs supérieurs à 10 si l'on considère par exemple la montée du niveau d'eau dans un fossé et son débordement. Les eaux de ruissellement peuvent atteindre une « anomalie fumée » non sensible (par exemple une boîte de branchement non étanche en bordure de fossé, voir figure suivante) si l'intensité de la pluie est moindre.

Exemple d'intrusion d'eaux claires parasites pluviales
